# ÅRLIG LEGEPLADSINSPEKTION

## Tønning-Træden Børnehave

Yrsa Poulsen  
18.9. 2020  
Yrsa

Niels Eriksen  
Legepladsinspektør, Horsens Kommune

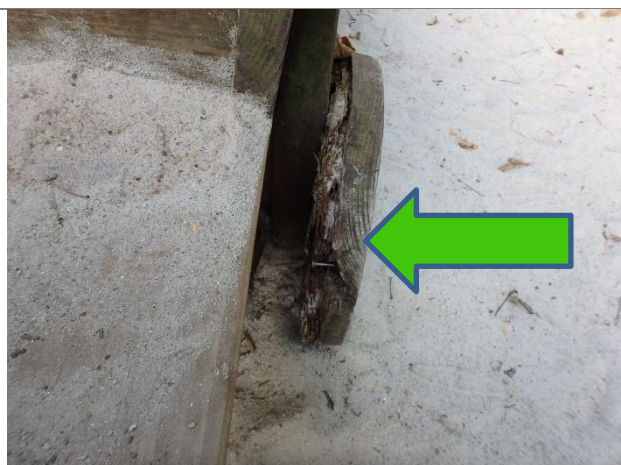
Foto 2

Element med råd.

Der er udstikkende skruer, som man kan rive sig på.

*EN 1176-7 pkt. 8.2.7 c) Udskiftning af dele*

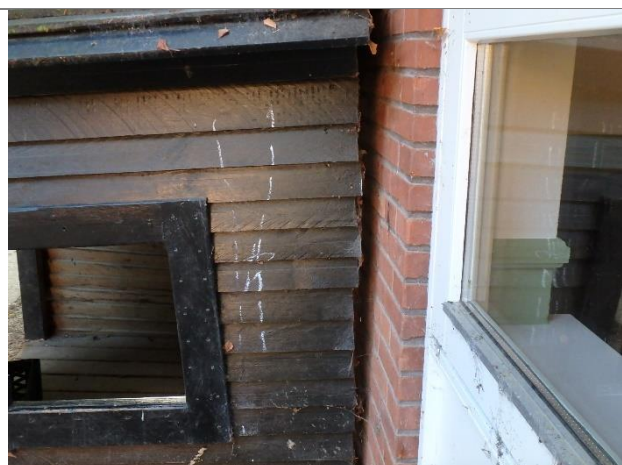
Foto 5

Hjørnestolpen er ikke fæstnet i muren. Der kan være risiko for fastklemning mellem mur og skur, hvis sprækken øges.

*EN 1176-7 pkt. 8.2.7 a) Udskiftning af befæstelse*

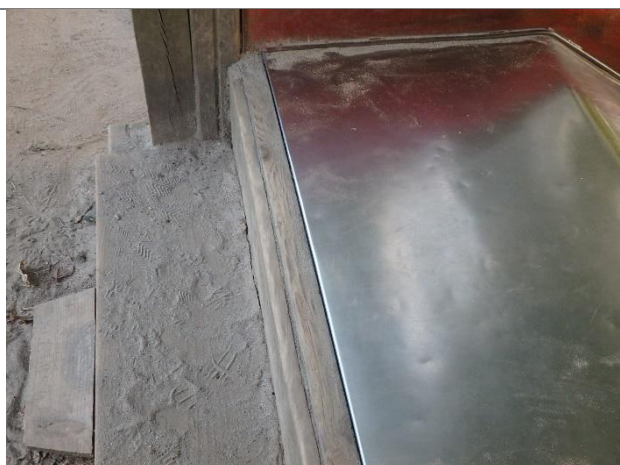
Foto 8

Der er fare for fastklemning af skarpe emner i siddeområdet mellem træ- og metaldelen.

*EN 1176-3 pkt. 4.6 Rutschebanens overflade*

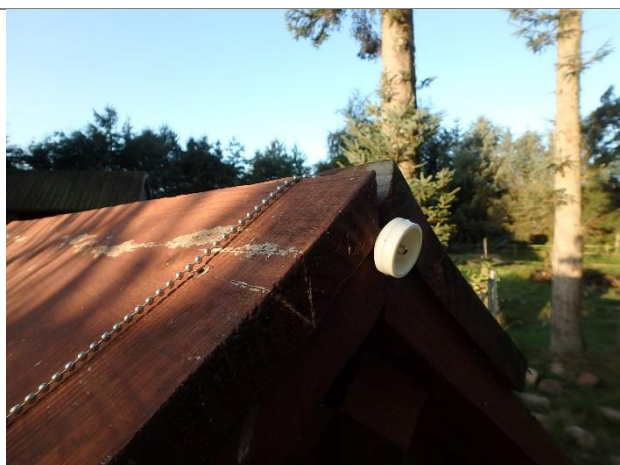
Foto 11

Risiko for ulykke.

Der er snorefælder på taget.

EN 1176-1 pkt. 4.2.7.3 Fastklemning af tøj/hår  
EN 1176-1 pkt. D 3.2.3 Tage

Snorestopperen må ikke kunne fanges på taget.

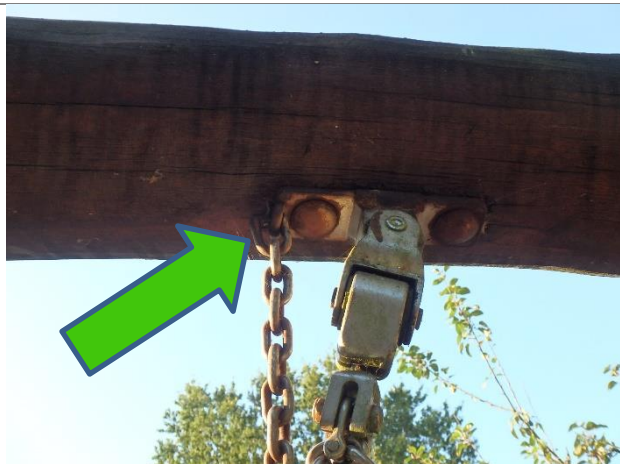
Foto 13

En bolt i beslaget er løs.  
Et løst beslag kan slide gennemføringshullet større.

*EN 1176-7 pkt. 8.2.6 a) Efterspænding af befæstelse*

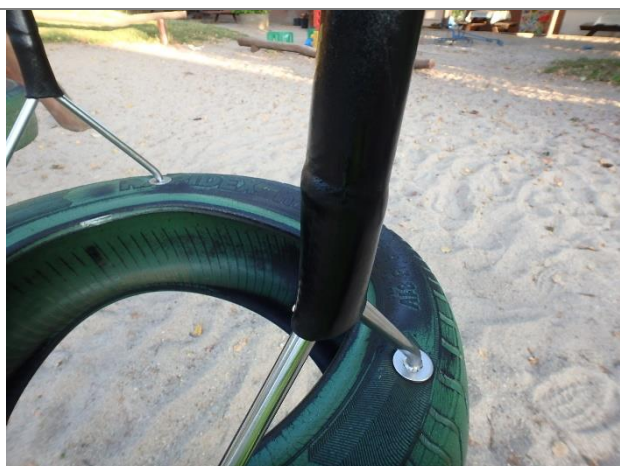
Foto 15

I bør holde øje med sliddet på kædeled, sjækler og deres tilspænding skjult under kædeovertrækket.

*EN 1176-7 pkt. 6.2 b) Driftsinspektion*

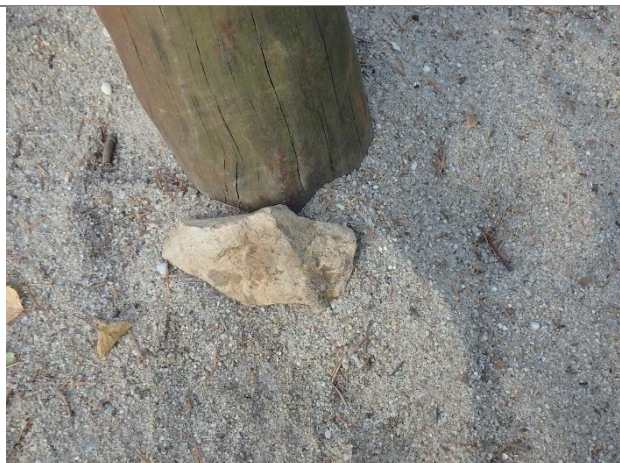
Foto 16

Der ligger en sten under gyngen.  
Der må ikke befinde sig fremmedelementer i stødområdet, som man kan slå sig på.

*EN 1176-1 pkt. 4.2.8.5.1 Stødområdets underlag*  
*EN 1176-7 pkt. 8.2.6 c) Vedligehold af stødunderlag*

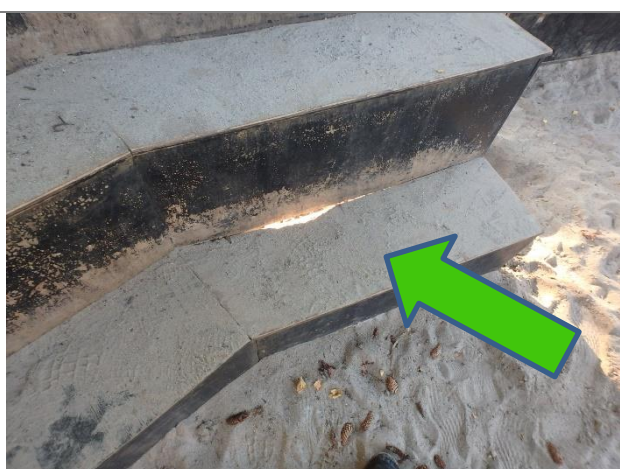
Foto 18

Pladen er ikke tilstrækkeligt understøttet og bør sikres.

*EN 1176-7 pkt. 8.2.7 c) Udskiftning af dele*
