# ÅRLIG LEGEPLADSINSPEKTION

## Tønning-Træden Børnehave

**Inspektionsdato** 28.9. 2021  
**Adresse**

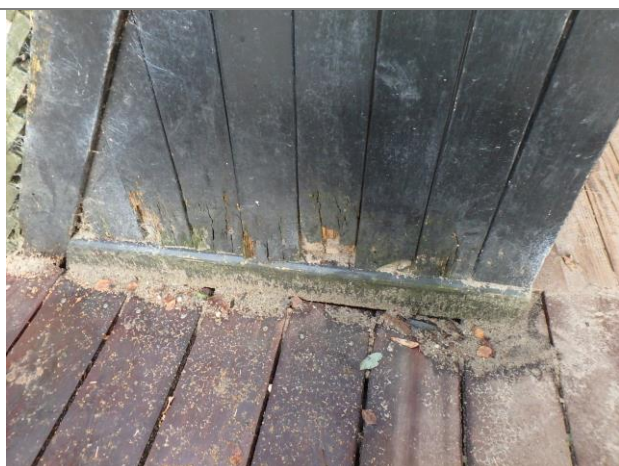
Foto 3

Der sker nedbrydning i endetræet.

*EN 1176-7 pkt. 8.2.7 c) Udskiftning af dele*

**LAV**

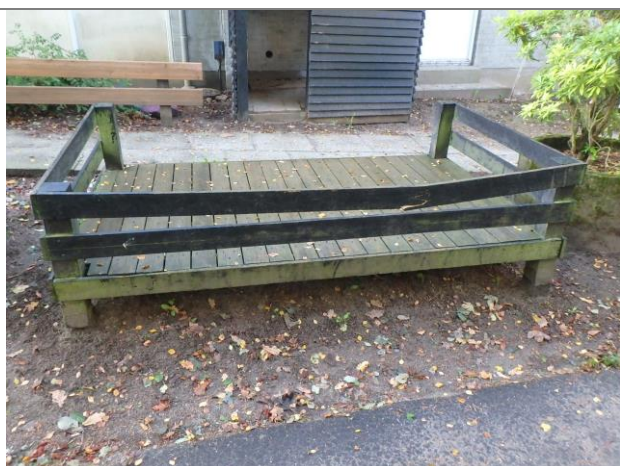
Foto 6

**Der er et brud i afskærmningen.**

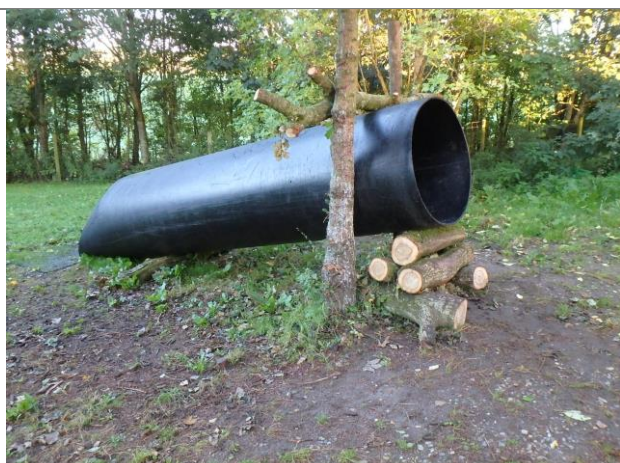
Foto 8

En tunnel der hælder mere end 15° skal have indvendige klatreanordninger.

*EN 1176-1 pkt. 4.2.7.4 Fastklemning af hele kroppen  
EN 1176-1 tabel 1 Krav til tunneller*

**UDENFOR KARAKTER**

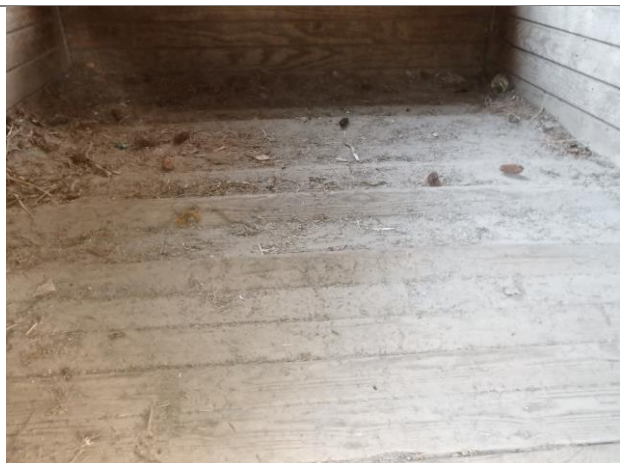
Foto 10

Gulvet slår sig.

*EN 1176-7 pkt. 8.2.7 c) Udskiftning af dele*

**LAV**

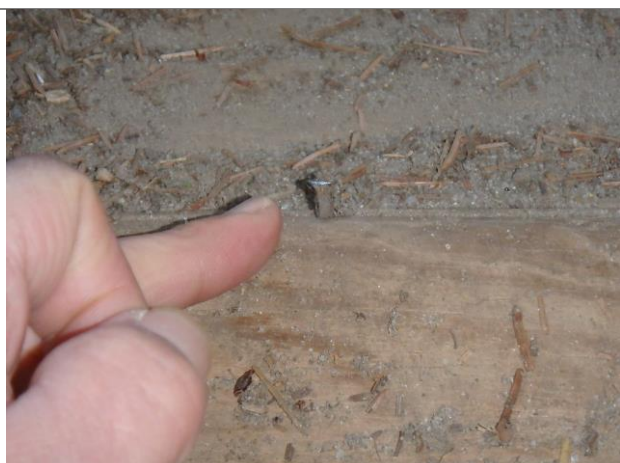
Foto 11

Der er udstikkende søm/skruer, som man kan rive sig på.

*EN 1176-1 pkt. 4.2.5 Redskabers finish*

*EN 1176-7 pkt. 8.2.6 a) Efterspænding af befæstelse*

**MIDDEL**

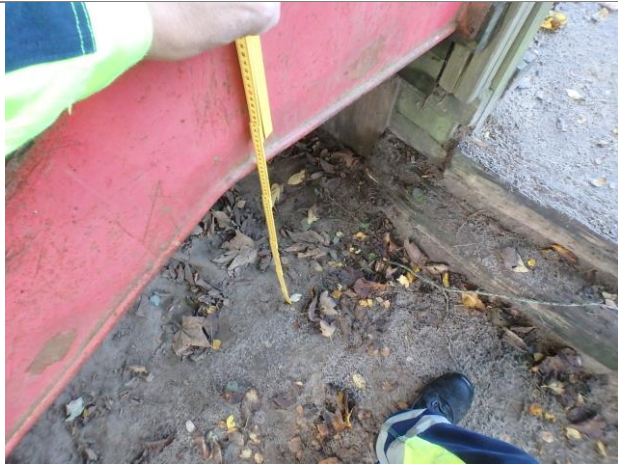
Foto 13

Her er målt 77 cm ned til underlaget.  
Ved faldhøjder større end 60 cm kræves der et faldunderlag.  
Dæmpningen skal som min. svare til velplejet græs.  
Stødområdets udstrækning skal være 150 cm.

*EN 1176-1 pkt. 4.2.8.5.2 Faldhøjde over 600 mm  
EN 1176-1 tabel 4 Støddæmpende materialer*

**MIDDEL**

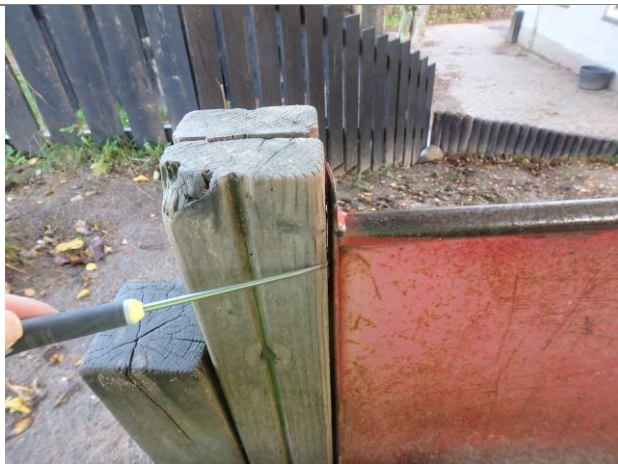
Foto 14

Der er en sprække mellem elementerne.

*EN 1176-7 pkt. 8.2.6 a) Efterspænding af befæstelse*

**MIDDEL**

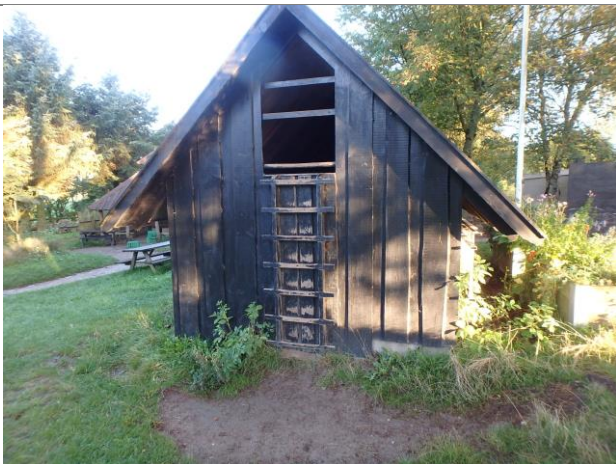
Foto 17

Der skal, af brandhensyn, være adgang til loftet, uden brug af hjælpemidler, fra to åbninger, der måler min. 50 x 50 cm og som ikke må kunne låses/haspes indefra.

Der er krav til åbningers dimension, max. faldhøjde og faldunderlag i forbindelse med eventuelle åbninger.

*EN 1176-1 pkt. 4.2.3 Adgang for voksne*

**MIDDEL**

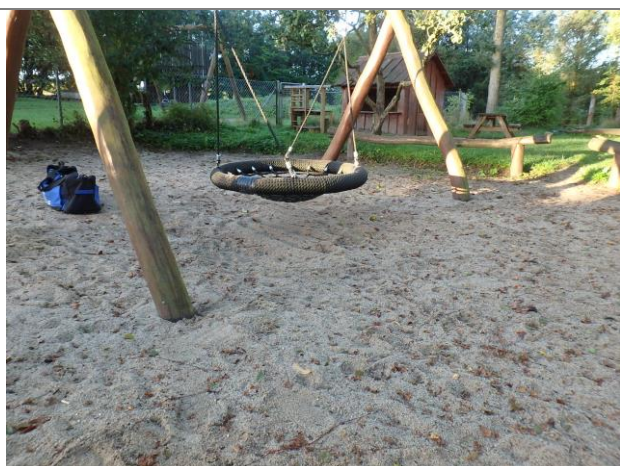
Foto 21

Stødområder med løst faldunderlag bør planeres som en del af vedligeholdelsen.

*EN 1176-7 pkt. 8.2.6 c) Vedligehold af stødunderlag*

**LAV**

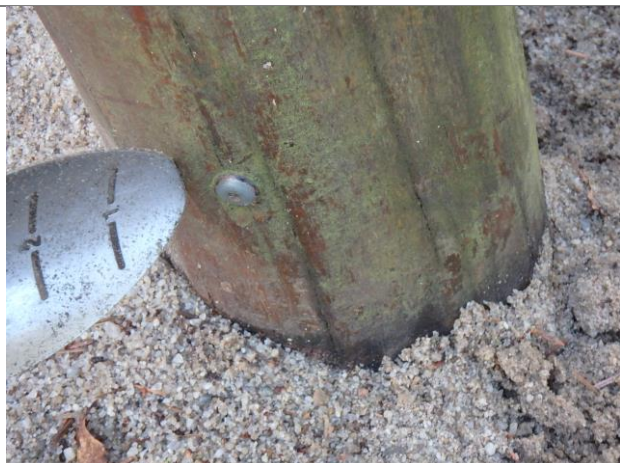
Foto 22

Der mangler faldsand jf. mærkningen. Faldsandet er udlagt i 30-40 cm dybde, heraf 10 cm til forskydning.

EN 1176-7 pkt. 8.2.6 h) Genopretning af niveau

**LAV**

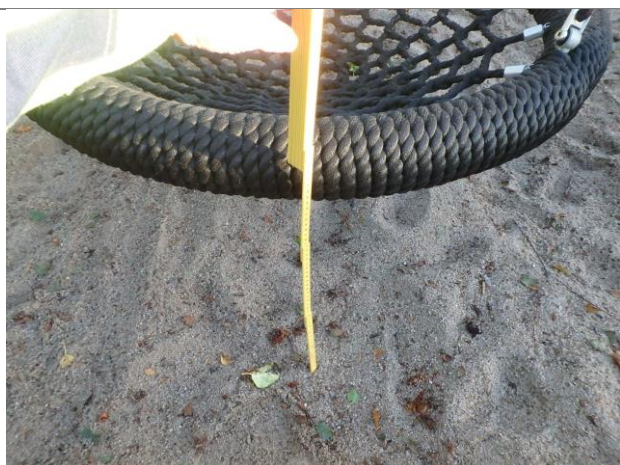
Foto 23

Bemærk at der skal være minimum 40 cm frihøjde under gyngesædets kant efter planering.
